American Fitness s.r.l.
Via Lattuada n.26, 20135 Milano
n. 141/2020 R.F.

RAPPORTO DI VALUTAZIONE
BENI IMMOBILI IN NOVARA
BALUARDO MASSIMO D'AZEGLIO

Oggetto della presente è l'unità immobiliare al piano secondo e terzo interrato dell'edificio in Novara al civico n° 7 della Baluardo Massimo d'Azeglio angolo via Giuseppe Verdi.

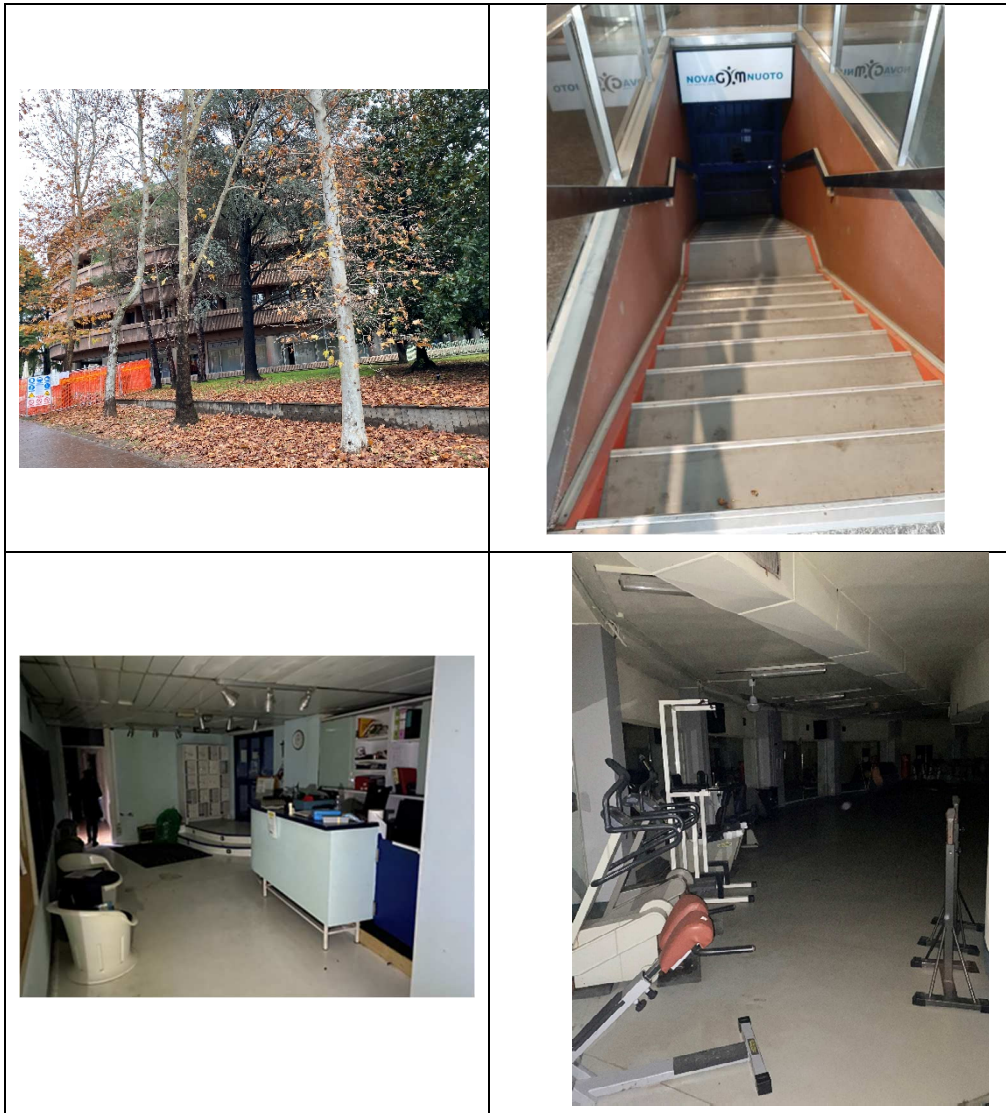
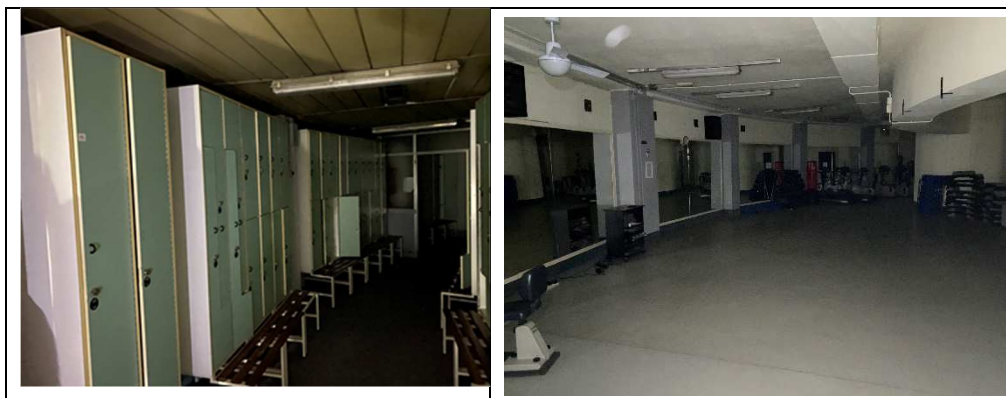
Documentazione fotografica

La pianta circolare ha al centro la piscina circondata da vetrate che danno sulla sala pesi e sull'ingresso. A sinistra dell'ingresso, un piccolo vano adibito ad ambulatorio per le visite mediche. Proseguendo l'ingresso ai vani spogliatoio con docce, wc e sauna, che permettono poi di accedere alla piscina ed alla palestra. A destra dell'ingresso un ulteriore accesso alla palestra e ad all'ufficio. Nel corso degli anni sono stati realizzati pochi interventi di manutenzione ordinaria sull'immobile, che si sono concentrati in particolar modo sul rivestimento della piscina. L'impianto di riscaldamento e di produzione di acqua calda sanitaria sono centralizzati.
